平成19年(2007年)能登半島地震被害調査速報

平成19年(2007年)能登半島地震
被害調査速報

Preliminary Report of the 2007 Noto Peninsula,
Japan, EarthquakeTetsuo TOBITA *, Hiroyuki GOTO *, Akihiro TOYOOKA **,
Yoshikazu TAKAHASHI *, Gi-Chun KANG *** and Susumu IAI *

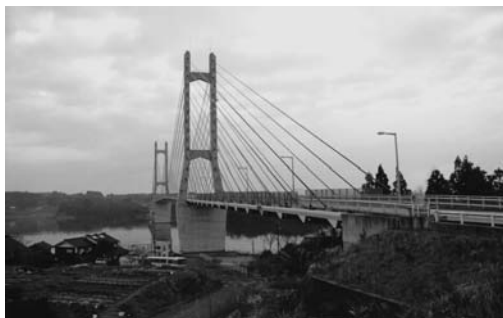
本地震での橋梁被害の報告は限られており、能登島の南に架かる能登島大橋、及び東に架かる中能登農道橋（震央距離約20km）（写真1）において一時点検通行止めとなったが、4月23日現在では両橋梁ともに供用を開始している。

写真1 中能登農道橋の概観

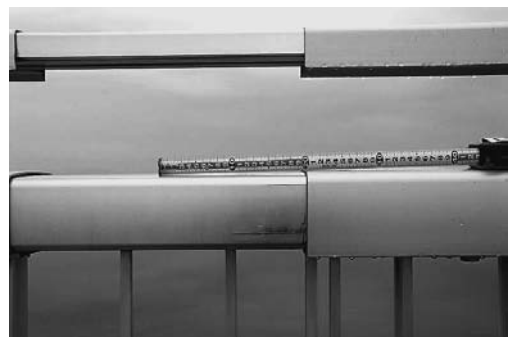
中能登農道橋は斜張橋と箱桁橋が一体となった全長620mの橋梁で（図4）、斜張橋部と箱桁橋部の連結部で写真2に示す約10cmの橋軸方向振動痕が確認された。連結部では若干の段差が見られるものの橋梁の構造体に被害が確認されないこ

写真2 中能登農道橋の橋軸方向の振動痕

とから、この橋軸方向の変位は許容範囲内と考えられる。また、中能登農道橋の2ヶ所で照明灯の照明が落下している。

中能登農道橋に近いK-NET観測点であるISK005(穴水)とISK007(七尾)の観測波形に対して、橋軸方向にほぼ近い東西成分の変位応答スペクトルを図5に示す。実際に入力された地震動はこれらの地震動とは必ずしも一致しないが、振動痕から推定すると10cm程度の相対変位が発生する地震動が橋梁に入力したと想定することは不合理ではないと考える。

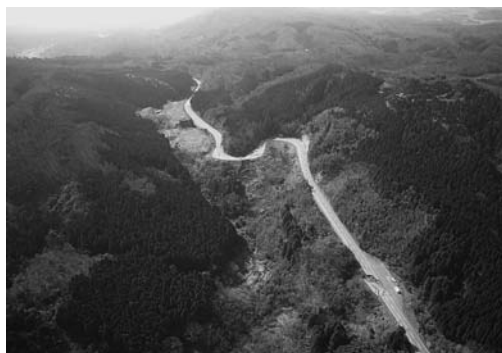
国道249号では落石・陥没等が9ヶ所で発生し、4月26日現在1ヶ所で通行止め、残りの8ヶ所では通行止めが解除されている。特に、震源に近い国道249号輪島市門前町深谷地区では写真3のような大規模な盛土の崩壊が発生している¹¹⁾。写真4に示す高盛土である北側斜面の部分では幅10mほど、長さ100mほどに渡って盛土が崩壊している。本崩壊箇所に近いK-NET観測点ISK006(富来)の観測記録に対して、盛土構造物の耐震性能照査に有用である片側必要強度スペクトル¹²⁾を計算したものを図7に示す。なお、斜面災害、盛土崩壊が数多く報告された中越地震の気象庁山古志での観測波形に対して計算された同スペクトルも併せて示す。0.5秒以上の固有周期を有する地盤に対しては、山古志の波形の方が大きな設計水平

写真3 国道249号輪島市門前町深谷地区での盛土崩壊現場¹¹⁾

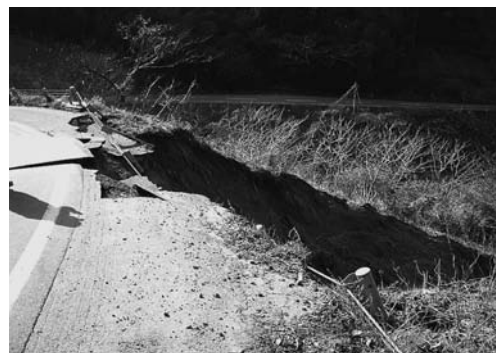
写真4 国道249号輪島市門前町深谷地区での盛土の崩壊

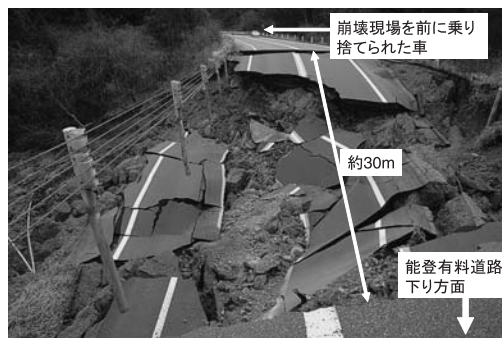
能登有料道路では盛土の崩壊による路面の崩落が発生した。横田 IC 北では、本線車道が幅約 30 m にわたり流失し、その手前には乗用車が乗り捨てられていた(写真 5)。崩壊現場を踏査したところ近くに比較的水量の多い沢があることが判明した。昭和50年に撮影された能登有料道路建設当時の空中写真¹³⁾(写真 6)からもわかるように、この地点が集水地形であり、当該地点の本線車道は谷を埋めた盛土により建設されたものである。一方、横田 IC 上りランプでは本線の盛土ではな

写真 5 能登有料道路横田 IC 北の盛土崩壊現場

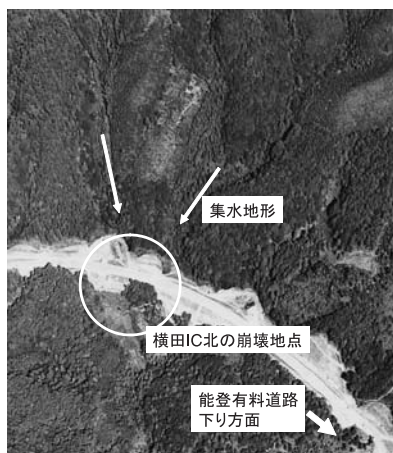
写真 6 能登有料道路建設当時の空中写真(昭和50年撮影)

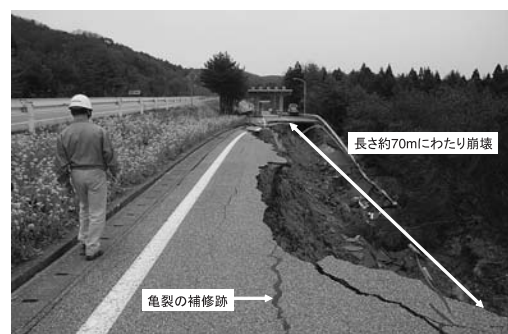
く、腹付けした盛土が長さ約 70 m にわたって崩壊した(写真 7)。崩壊土塊上の樹木は先端を斜面上方へ向ける典型的な円弧すべり的な崩壊形態である。しかし、崩壊土砂は約 200 m に渡って流出しており、先端部の土砂は足を取られる程の水分を含んでいた。能登有料道路建設当時の空中写真では近くに沢などは見られないため、腹付けした盛土の排水不良が被災原因のひとつと考えられる。また、崩壊したアスファルト舗装表面には亀裂の補修跡が見られたが、その発生原因と今回の被害との関係については今後調査研究を進め明らかにする必要がある。

写真 7 能登有料道路横田 IC 上りランプ付近の盛土崩壊現場

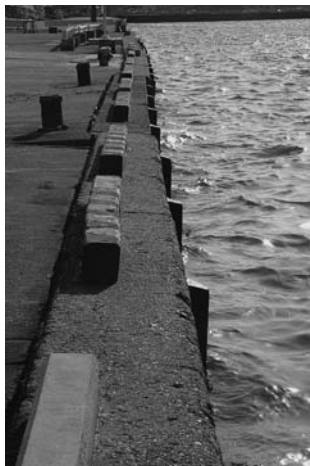
約30km)では、液状化による噴砂、岸壁の海側への変位が観察された（写真8）。同地区の物揚場（－4m）および隣接するRC6階建てのポートサイド七尾の周囲には液状化による噴砂が多く見られ、建物と地盤の間には隙間が発生していたが、建物本体の損傷は見られなかった。

写真8 ポートサイド七尾付近の物揚場岸壁法線方向のずれ

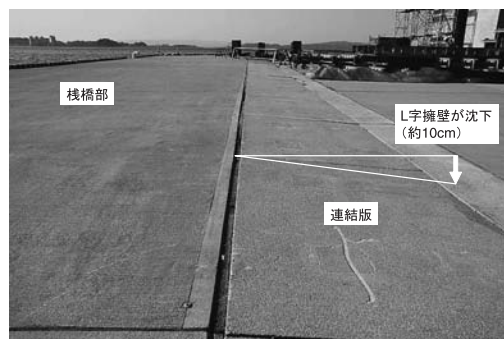
矢田新町地区の七尾港岸壁（－7.5m）改修工事現場では、栈橋式岸壁のエプロン部と背後地盤（サンドコンパクション施工済）の間に約10cmの段差が生じ床版が陸側に傾斜した（写真9）。

写真9 七尾港（－7.5m）改修工事現場（栈橋＋重力式L字擁壁）

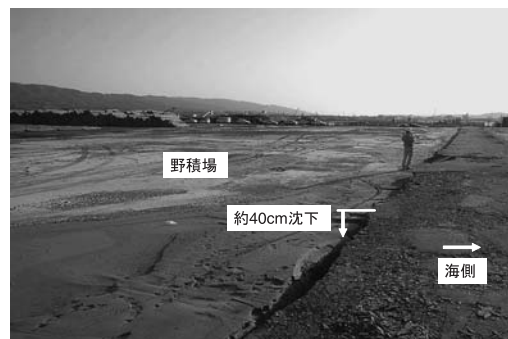
七尾港太田地区の木材加工基地1号矢板岸壁（－10m）は、野積場が最大約40cm沈下した。同

野積場には液状化によると思われる噴砂も見られたが特に大きな亀裂はなく、広い範囲が一様に沈下したようである（写真10）。一方、サンドコンパクションパイル工法、ロッドコンパクション工法、グラベルドレーン工法により地盤改良が施されていた2号岸壁¹⁴⁾の被害は目視では確認できず、調査当日も荷役が行われていた。

写真10 七尾港（－10m）木材加工基地、矢板式岸壁（1号）背後の野積場の沈下

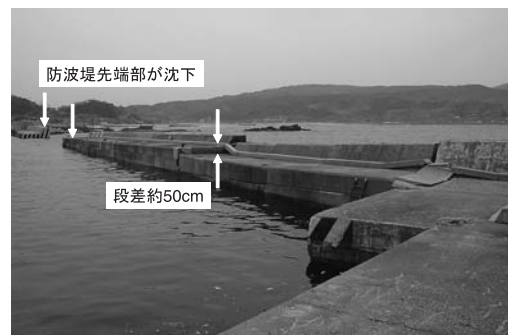
震源域に当たる門前町鹿磯の鹿磯漁港では、防波堤先端部が傾斜し、コンクリートケーソン天端に約50cm の段差が生じた（写真12）。また、同港内に建設中のL字型の重力式擁壁と推定される岸壁が海側に傾斜し、背後地盤が液状化により沈下しコンクリート床版が傾斜した。また岸壁の海側への傾斜（天端変位約10cm）により、岸壁の背後地盤に亀裂が生じた（写真13）。

写真12 鹿磯漁港防波堤の被災状況

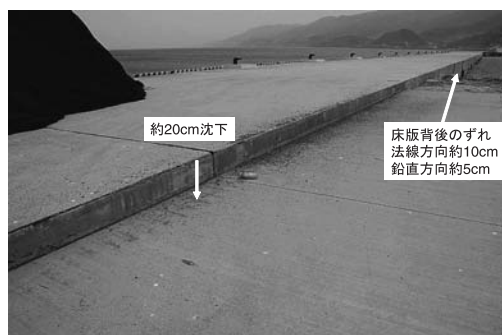
大規模な埋立てによるニュータウン整備事業として1995年に着工され、現在建設中の輪島港マリントウン（震央距離約30km）のケーソン式岸壁（-7.5m）では、岸壁背後のコンクリート床版が最大約20cm 沈下、床版は法線方向約10cm、鉛直約5cm 変位した（写真11）。さらに背後埋立地には、岸壁と平行に走る亀裂から灰色の噴砂が観察された。しかし、震度6強を観測した地点としては被災程度は軽微であった。

写真11 輪島港マリントウンケーソン式岸壁（-7.5m）背後地盤の沈下

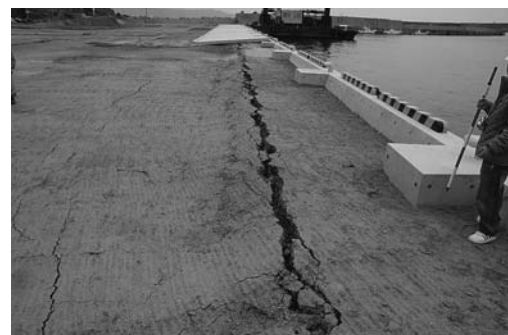
写真13 鹿磯漁港（建設中）の被災状況
